特委托昭通市鼎安科技有限公司编制《云南联申石材开发有限责任公司弥勒市西三镇碑石桥饰面用灰岩矿 6.0 万 t/a 采矿工程安全预评价报告》。

根据企业的委托和评价协议，评价对象为：云南联申石材开发有限责任公司弥勒市西三镇碑石桥饰面用灰岩矿 6.0 万 t/a 采矿工程及安全管理。

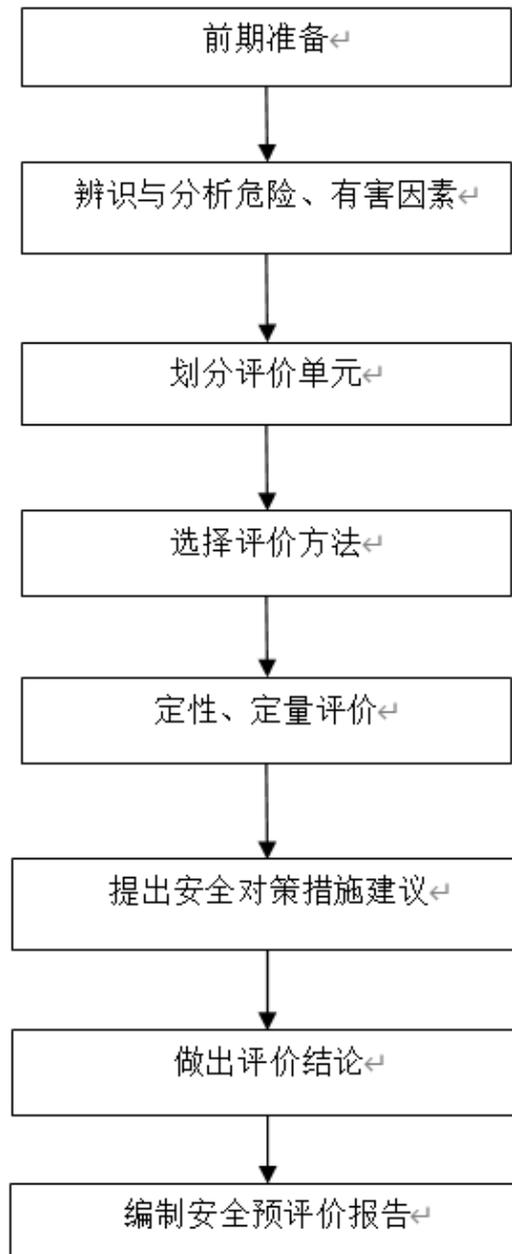
图 1-1 安全预评价程序图

安全预评价报告是安全预评价工作过程的具体体现，是评价对象在建设过程中或实施过程中的安全技术性指导文件。安全预评价报告文字应简洁、准确，可同时采用图表和照片，以使评价过程和结论清楚、明确，利于阅读和审查。安全预评价程序图见图 1-1。

全评价程序包括：准备阶段；危险、有害因素识别与分析；划分安全评价单元；选择安全评价方法；定性、定量评价；提出安全对策措施及建议；做出安全评价结论；编制安全评价报告。本次评价工作大体分为三个阶段：

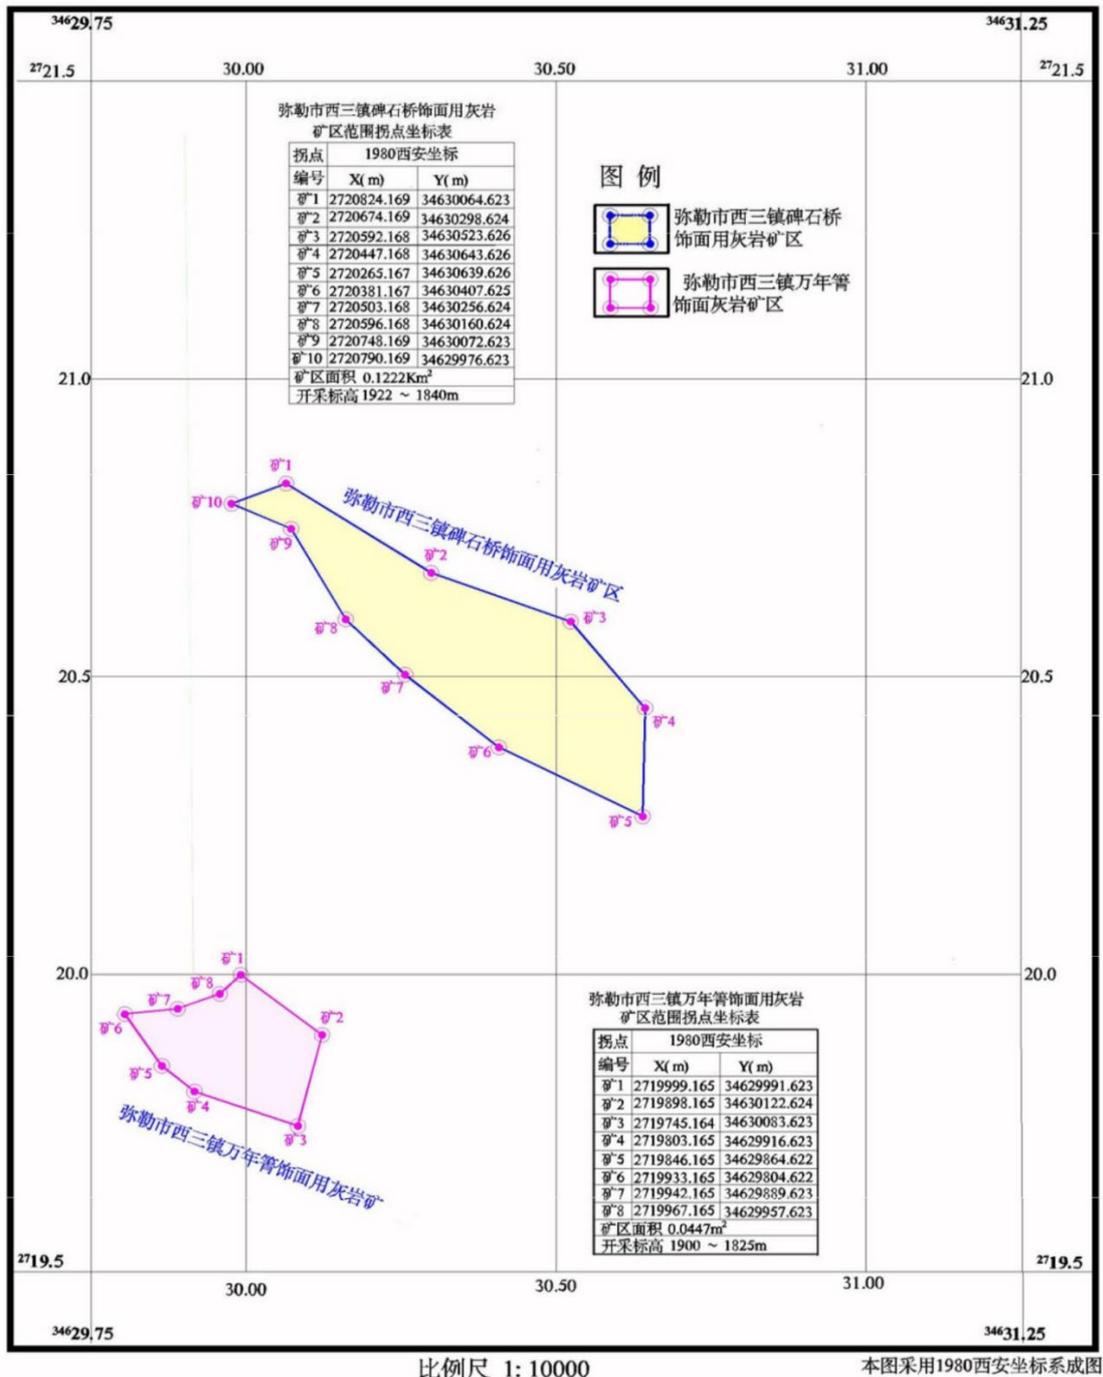
图 2-1 矿界关系示意图

拐点编号	2000 国家大地坐标系	
	纵坐标(X)	横坐标(Y)
矿 1	2720830.90	34630176.28
矿 2	2720680.90	34630410.28
矿 3	2720598.90	34630635.29
矿 4	2720453.90	34630755.29
矿 5	2720271.90	34630751.29
矿 6	2720387.90	34630519.29
矿 7	2720509.90	34630368.28
矿 8	2720602.90	34630272.28
矿 9	2720754.90	34630184.28
矿 10	2720796.90	34630088.28
矿区面积	0.1222km ²	
开采深度	1922~1840m

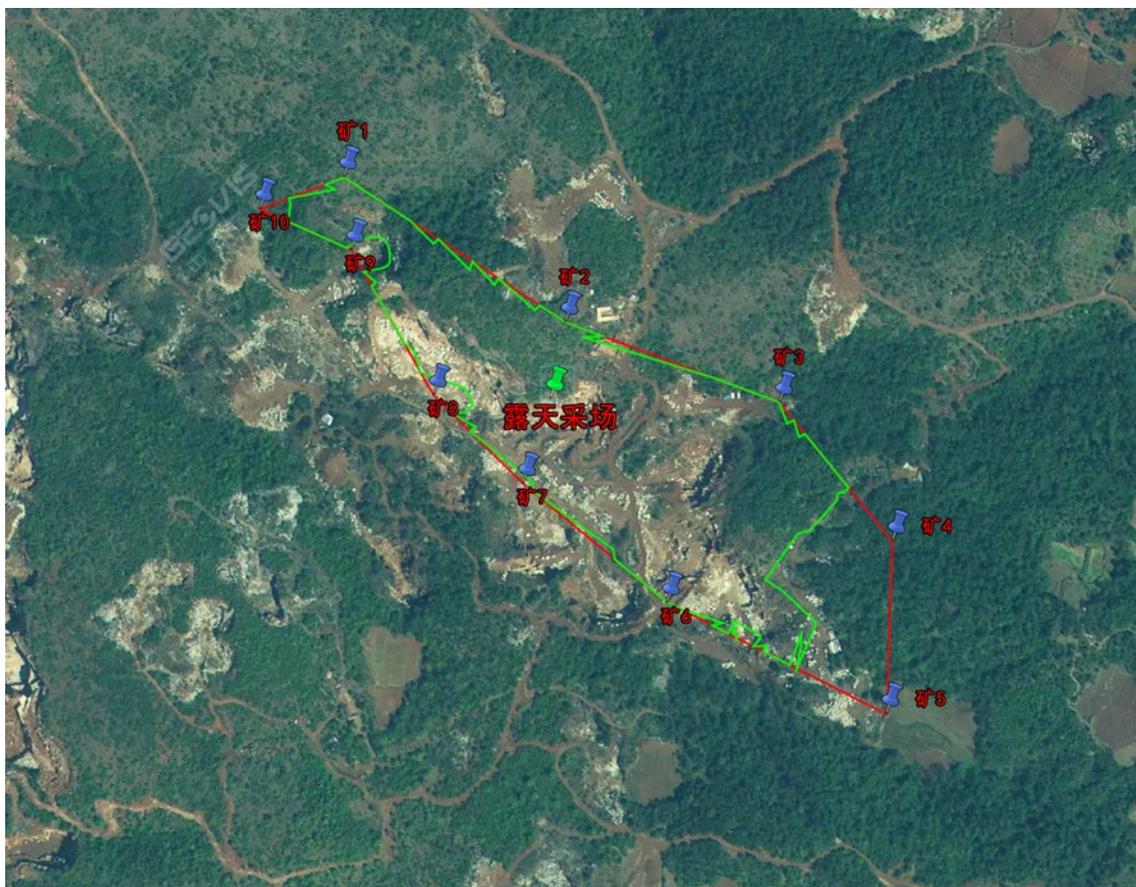
图 2-3 周边环境图

(1) 矿区南西侧有弥勒市西三镇万年箐饰面用灰岩矿矿权，距离约 530m，矿山开开互不影响；

(2) 矿权周边 500m 范围内无村庄及民用建筑物。矿区内无标志性地质剖面经过；无科研价值的古生物化石分布；无珍稀濒危保护物种和古树名木；无国家重点保护的野生动植物名类；无高压输电线；亦无需要保护的自然景观；周边环境详见图 2-3。

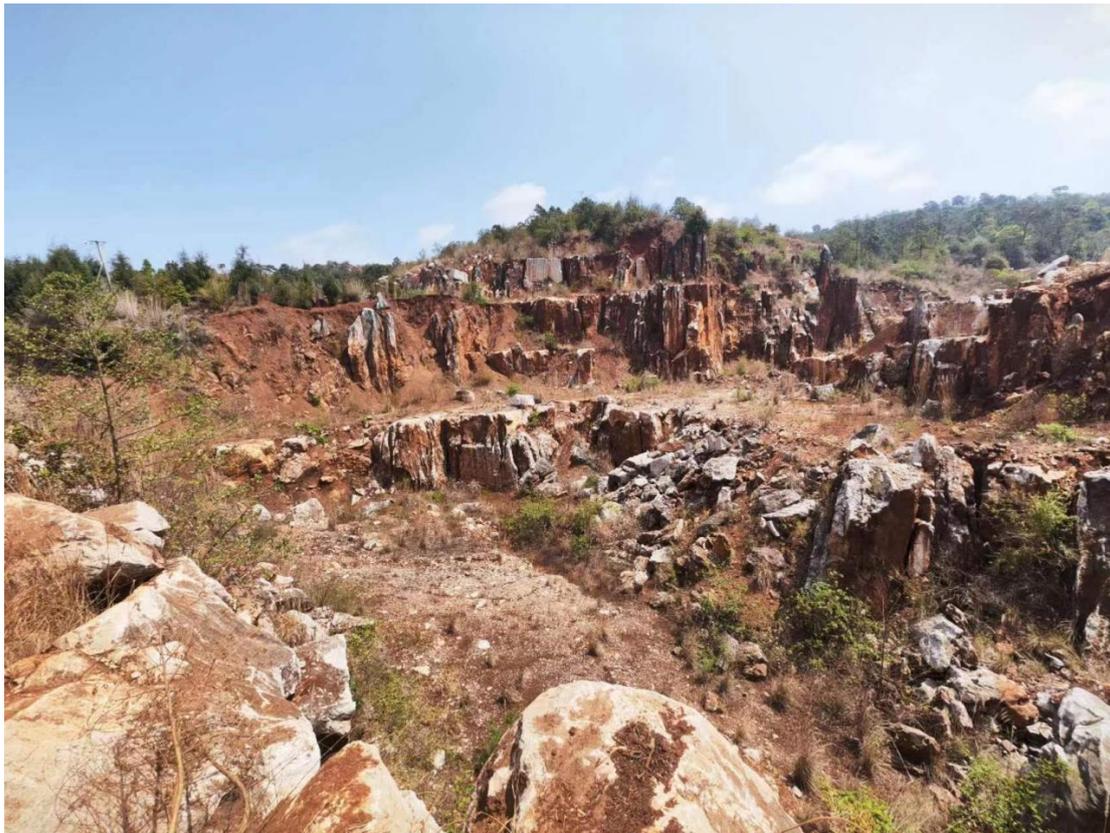
图 2-5 采空区

①采场长 226m，宽 12~63m，采场面积约 10200 m^2 ；采场底部标高 1827.3~1878.1m，开采边坡高 2.4~11.2m，采场平均开采铅垂深度 4.26m，开采边坡角 50~90°左右。

②采场长 110m，宽 15~37m，采场面积约 17400 m^2 ；采场底部标高 1864.4m~1898.8m，开采边坡高 1.5~7.3m，采场平均开采铅垂深度 3.53m，开采边坡角 56~90°左右。

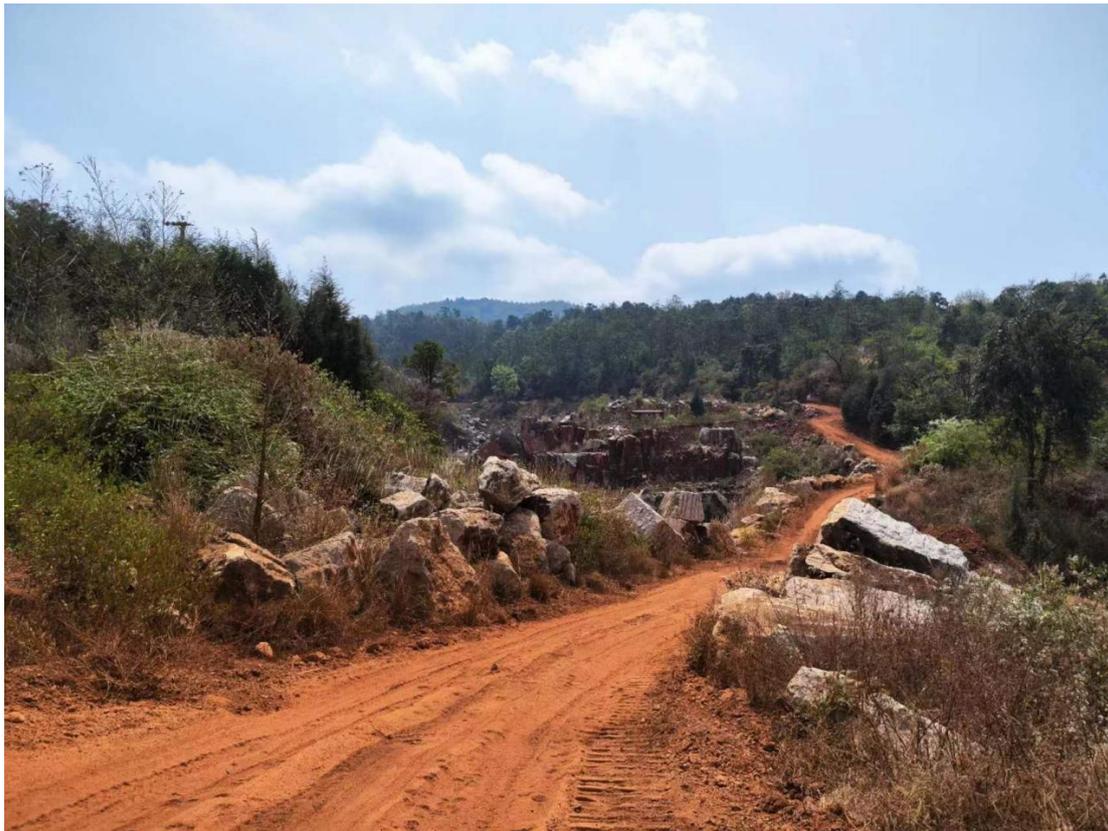
图 2-6 矿区公路现状

矿山现状公路已修建至采场顶部的 1850m 标高，现状公路长度 110m，公路宽度为 4-6m，最大纵坡为 20%，最小转弯半径为 9m。

现状运输为重车下坡，未设置缓和坡段和拦挡设施。平均纵坡、最大纵坡、最小转弯半径、回头弯纵坡均不满足《厂矿道路设计规范》（GBJ22-87）及安全要求。

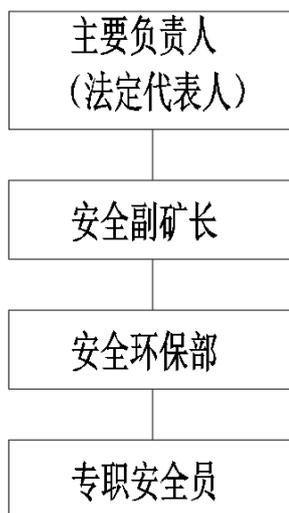
图 2-7 矿山安全管理机构设置

企业实行矿长负责制，矿山成立安全管理机构设置主要为矿长、下设主管安全副矿长，其中设置专职安全员，负责组织、落实矿区的安全生产工作。人员配置如下：矿长：1 人；主管安全副矿长：1 人，下设专职安全员 2 人。

矿山安全管理机构设置如图 2-7 所示。

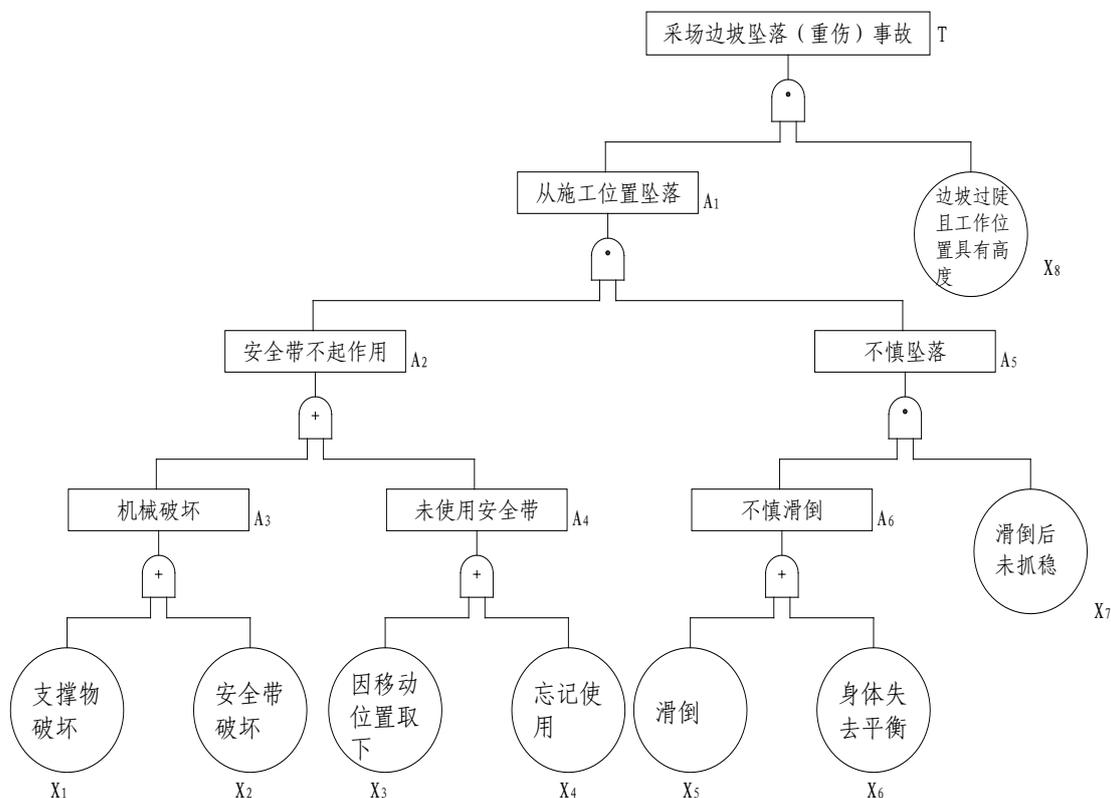
图 3-1 采场边坡高处坠落死亡(重伤)事故树

在露天边坡上进行浮石清理、装药、连线等作业，因作业条件差，安全防护措施不可靠等，极易发生人员高处坠落事故。

针对露天采场边坡人员高处坠落死亡(重伤)事故,采用事故树分析方法进行研究,探索相应的措施,尽量避免该类事故发生。

从最小割集、最小径集判断得知各基本事件在故障树的结构中所占有的重要程度排列如下:

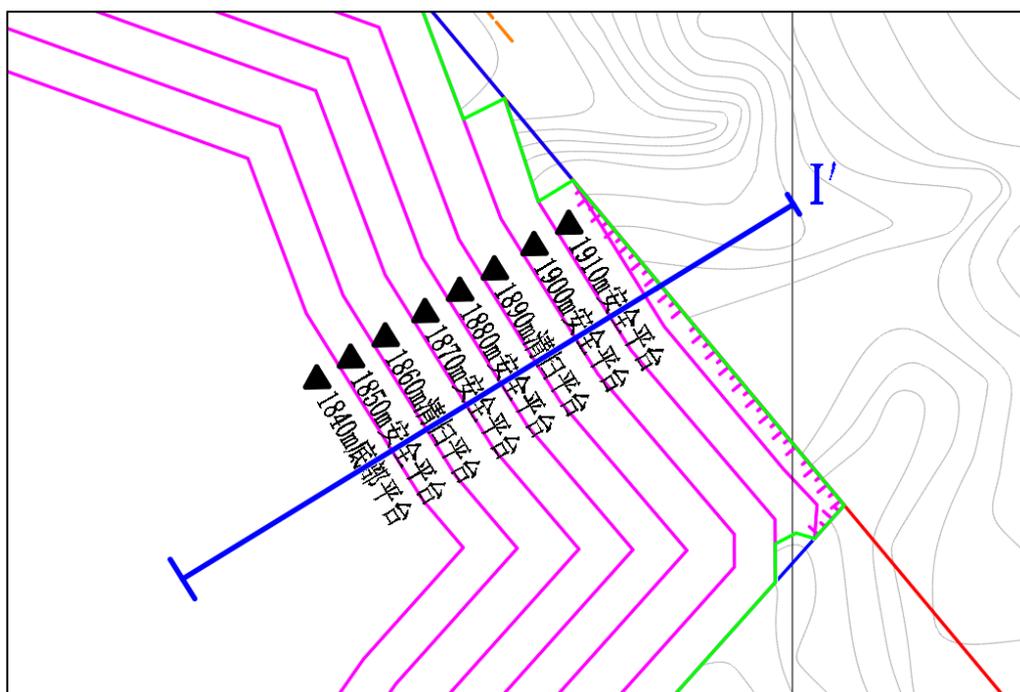
图 3-2 露天开采终了边坡稳定性验算剖面位置图

终了边坡稳定性采用极限平衡法进行分析，设计选择 GeoStudio 分析方法进行自然、降雨、地震工况的计算。岩体力学参数取值为：Cm=194KPa， $\phi_m = 34^\circ$ ；终了边坡模型选具有代表性的 I-I' 剖面进行边坡的稳定计算，剖面选取平面位置关系见图 3-2，剖面模型详见图 3-3。

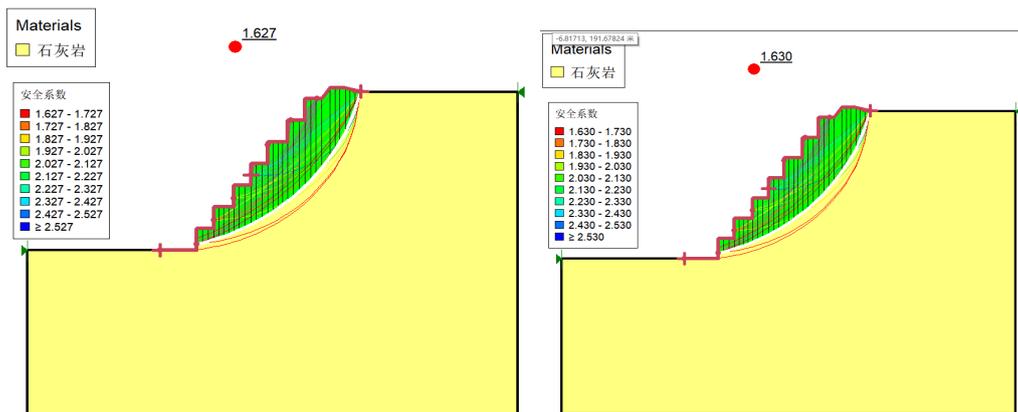
图 3-4 自然工况 MP 计算结果 FS=1.627

图 3-5 自然工况 Spencer 计算结果 FS=1.630

工况	计算方法	极限平衡法		稳定性评价标准
		Morgenstern-Price	Spencer	
		I-I'	I-I'	
自然工况		1.627	1.630	1.15
降雨工况		1.480	1.484	1.10
地震工况		1.167	1.151	1.05

计算结果：自然、降雨和地震工况下露天采场终了边坡运用极限平衡法计算得出的边坡最小稳定性系数均大于要求的稳定性安全系数，终了边坡的稳定性满足安全要求。

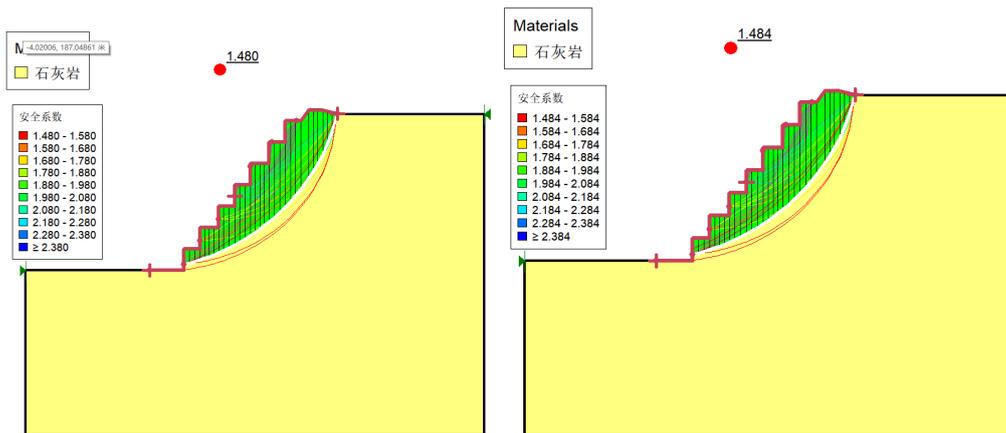
图 3-6 降雨工况 MP 计算结果 FS=1.480 图 3-7 降雨工况 Spencer 计算结果 FS=1.484

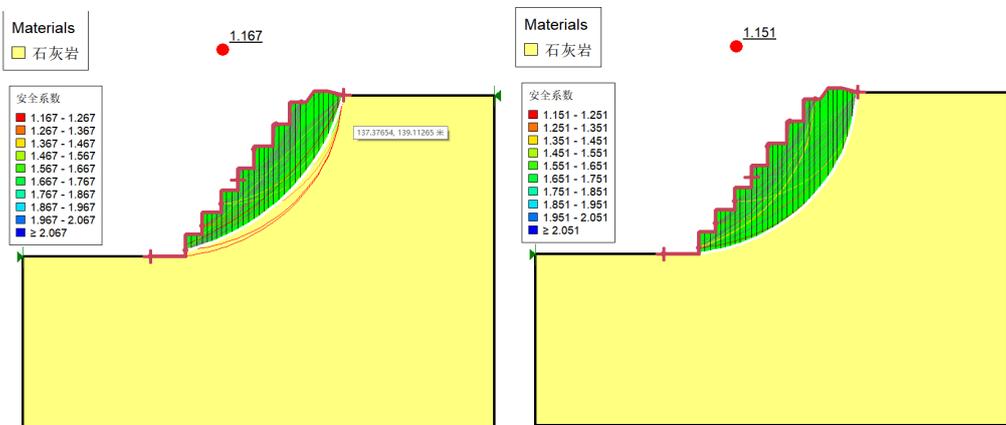
图 3-8 地震工况 MP 计算结果 FS=1.167 图 3-9 地震工况 Spencer 计算结果 FS=1.151
